【法源寺山門修理】ついでに

曹洞宗松前山法源寺

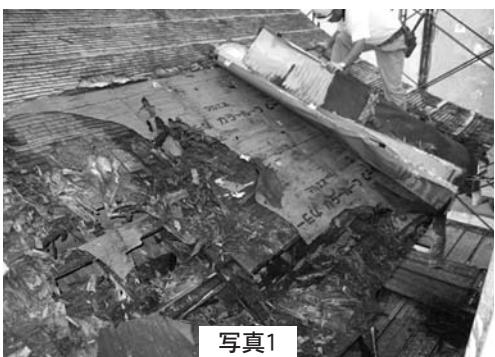
写真1

修理のため山門背面の鉄板を剥ぐと、「こけら」はもちろん下地板までも腐食していました（写真1）。全体的には、正面側の腐食は相応（写真2）ですが、背面の妻側（写真3）と中央部の腐食が著しく、これは、杉葉の堆積や冬季の降雪や風などの影響が考えられます。今回の修理は、「こけら葺き」の全面葺き替えと、小破修理が行われます。

現在の山門は昭和44年に修理工事が行われ、それまで瓦葺だったものを、創建当時の「こけら葺き」に葺き替えました。これ以降に修理は行つておらず、傷みが激しくなり、特に背面側は一部穴が開いたので、鉄板で応急処置をしましたが、その周辺の傷みも激しくな
