平成25年度の文化財事業について

「法源寺山門」 屋根葺き替え修理

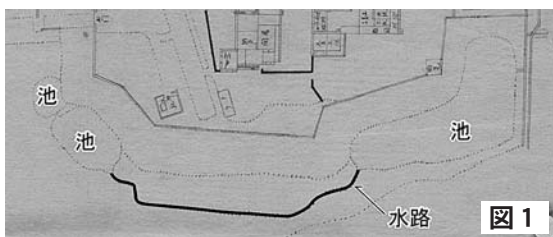
図1

堀廻り地区は、福山城本丸の西側にあつて、二ノ丸南側・東側の様な石垣で築いた外堀はこの地区には無く、本丸の土坡法面が直接中段の平場と接しています。当時の平場の状況の判る絵図は、文化4年(1807)から文政4年(1821)ま

で幕府の奉行所が福山館に置かれた時期の絵図(図1)しか無

く、これに池や水路が描かれていて

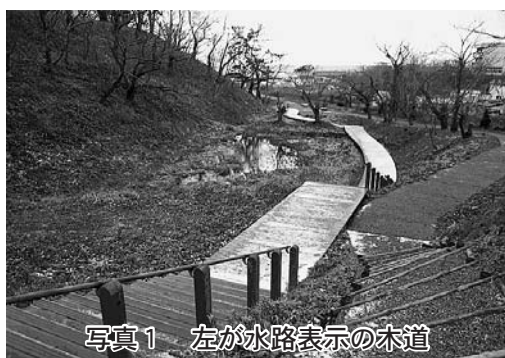
写真1 左が水路表示の木道

この絵図や、発掘調査で出土した水路跡を参考に木道(松前スギ使用)で、水路(写真1)を表示しています。

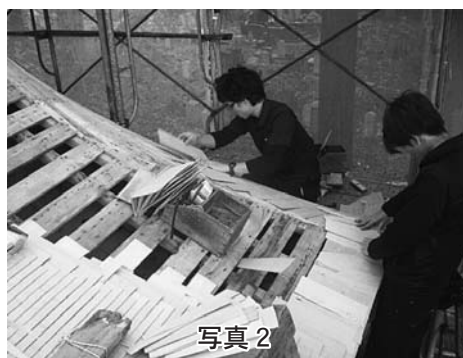
写真2

屋根の葺き替えは、岡山市にある享保5年(1720)創業の屋根葺き専門の工務店から、29才と24才の若手の職人2名によって行われました。「こけら葺き」とは、薄い削り板で葺いた屋根のことで、板を3cmほどずらして平行に重ねて敷き並べ、「ヤネカナ」と呼ばれる金槌を用いて、竹釘で打ち止めて行きます。若い職人さんですが、竹釘を口に含み小気味よいリズムで、次々に竹釘を打ち「こけら」を葺き上げ(写真2)しました。特に、屋根の側面のカーブになっている部分の貼り込みには技術を要しますが、大変美しい仕上が
